ESTUDIO PETROLOGICO PREVIO
A LA RESTAURACION
DE LA FACHADA DE LA ANTIGUA
UNIVERSIDAD DE
ALCALÁ DE HENARES

José María García de Miguel
Lazaro Sánchez Castillo
M.ª Teresa Gonzalez Aguado
Octavio Puche Riart

ESTUDIO METEOROLOGICO

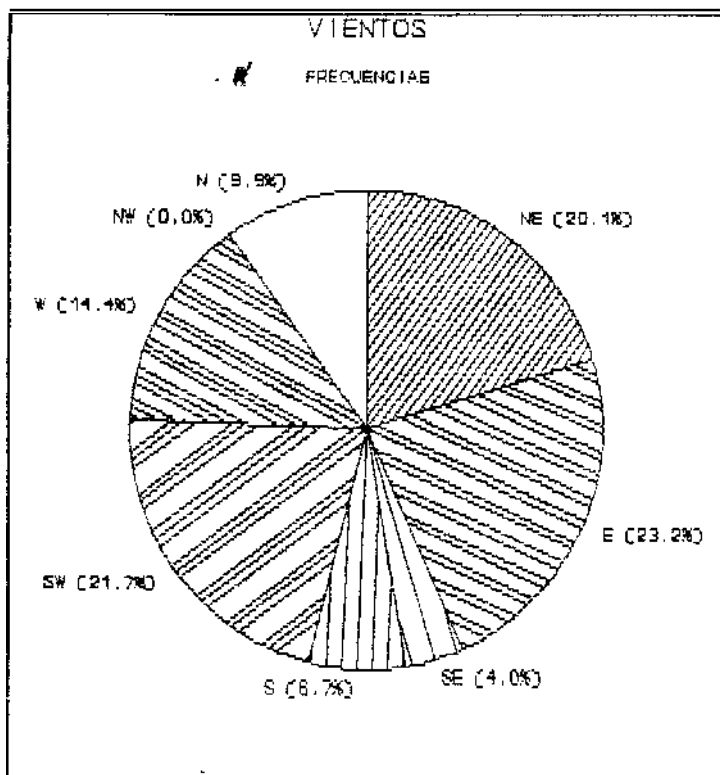
Ilustr.

Existen, en Alcalá de Henares, dos direcciones de vientos dominantes: del Este y del Suroeste. Siendo NNO la orientación de la Fachada, esta no se encuentra expuesta a los vientos dominantes. Su influencia es indirecta, a través de los efectos que las direcciones de los vientos tienen sobre el transporte aéreo de contaminantes procedentes de la zona industrial de Alcalá, carretera N-II, y también de Madrid.
